# ABRIGO DE VIATURA

Sobre Medida e Standard

# Abrigo sobre medida de Viatura

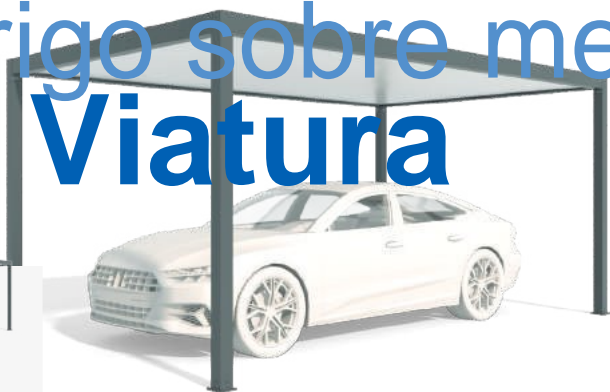
## Carport Plano Consensus

- Poste 100 x 100 mm e viga de caleira 137 x 100 mm ou viga 100 x 100 mm
- Alumínio termolacado Qualicoat / Qualimarine / Qualanod
- Placa de fixação ao solo

- Opção de telhado com saliência a toda a volta
- Painéis de telhado em aço de 96 mm com dupla camada, isolados com poliuretano de 40 kg/m3

- Escoamento de água através de caleiras perimetrais em alumínio, saídas de água nos cantos ou placas de fixação ao solo

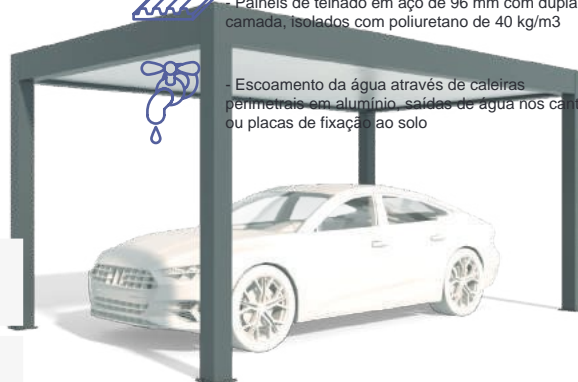
## Carport Plano Grandlux

- Poste 154 x 154 mm ou 150 x 150 mm e viga de caleira 260 x 150 mm ou viga 150 x 150 mm
- Alumínio termolacado Qualicoat / Qualimarine / Qualanod
- Placa de fixação ao solo

- Opção de telhado com saliência a toda a volta
- Painéis de telhado dupla camada de aço 96/136 mm, isolados com poliuretano 40kg/m3

- Escoamento de água através de caleiras perimetrais em alumínio, saídas de água nos cantos ou nas placas de fixação ao solo

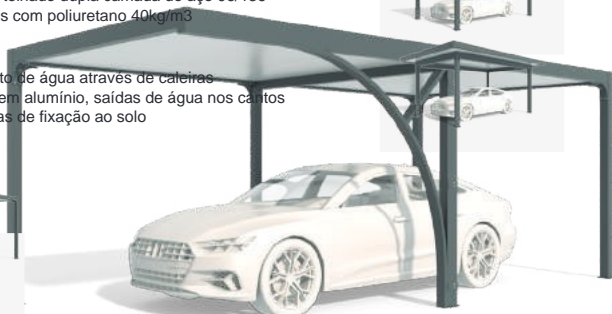
## Carport Plano com abertura ampla

- Poste 100 x 100 mm e viga de caleira 137 x 100 mm
- Alumínio termolacado Qualicoat / Qualimarine / Qualanod
- Placa de fixação ao solo
- Opção de espaço livre do lado esquerdo ou direito

- Painéis de cobertura em aço de 96 mm com dupla camada, isolados com poliuretano de 40 kg/m3

- Escoamento de água através de caleiras perimetrais em alumínio, saída de água nas placas de

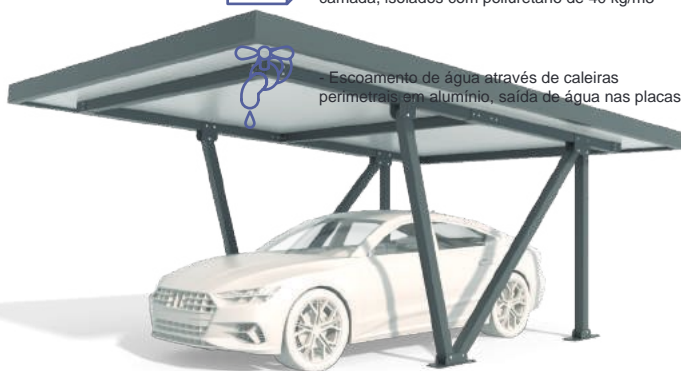
## Carport Aço

- Estrutura de armação em aço, postes 100x100mm
- Alumínio termolacado Qualicoat / Qualimarine / Qualanod
- Placa de fixação ao solo

- Opção de telhado com saliência a toda a volta
- Painéis de telhado dupla camada de aço 70 mm isolados com poliuretano avec 40kg/m3

- Escoamento de água através de caleiras perimetrais em alumínio, saídas de água nos cantos

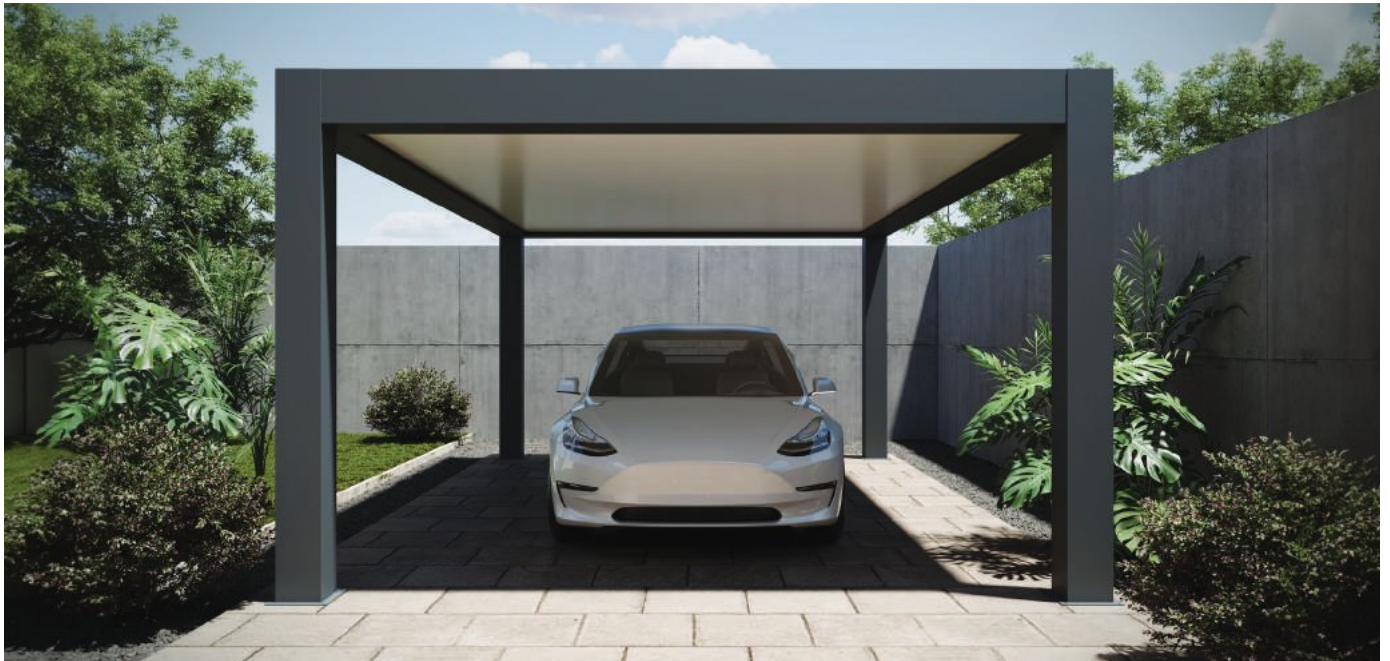
## Carport Arco

- Poste 154 x 154 mm e viga de caleira 150 x 260 mm
- Alumínio termolacado Qualicoat / Qualimarine / Qualanod
- Placa de fixação ao solo

- Painéis de telhado dupla camada de aço 96/136 mm, isolados com poliuretano 40kg/m3

- escoamento de água através de caleiras perimetrais em alumínio, saídas de água nas placas de fixação ao solo

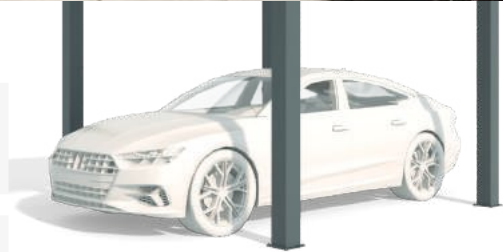
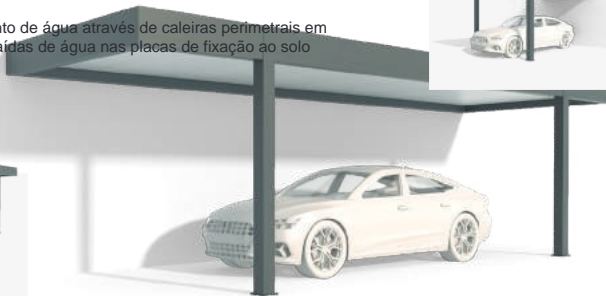
## Carport Titan Pilar recuado

- Poste 154 x 154 mm e viga de caleira 150 x 350 mm
- Alumínio termolacado Qualicoat / Qualimarine / Qualanod
- Placa de fixação ao solo

- Painéis de telhado dupla camada de aço 96/136 mm, isolados com poliuretano 40kg/m3

- escoamento de água através de caleiras perimetrais em alumínio, saídas de água nas placas de fixação ao solo

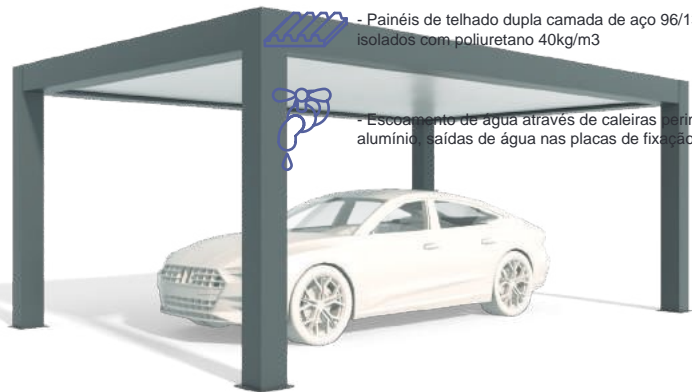
## Carport Titanium

- Poste 220 x 220 mm e viga de caleira 280 x 260 mm
- Alumínio termolacado Qualicoat / Qualimarine / Qualanod
- Placa de fixação ao solo

- Painéis de telhado dupla camada de aço 136 mm isolados com poliuretano 40kg/m3

- escoamento de água através de caleiras perimetrais em alumínio, saídas de água nas placas de fixação ao solo

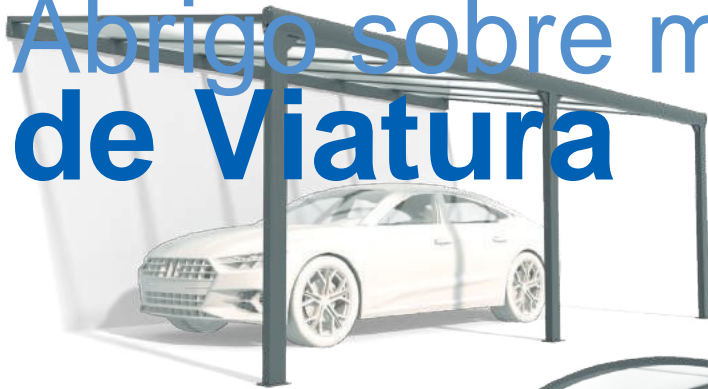
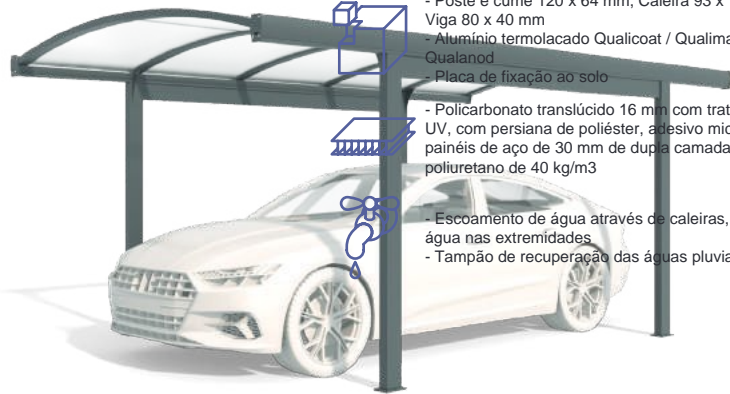
## Carport Sunday

- Poste e cume 120 x 64 mm, Caleira 93 x 141 mm e Viga 80 x 40 mm
- Alumínio termolacado Qualicoat / Qualimarine / Qualanod
- Placa de fixação ao solo

- Policarbonato translúcido 16 mm com tratamento anti UV, com persiana de poliéster, adesivo microperfurado ou painéis de aço de 30 mm de dupla camada isolados com poliuretano de 40 kg/m<sup>3</sup>

- escoamento de água através de caleiras, saída de água nas extremidades
- Tampão de recuperação das águas pluviais incluído

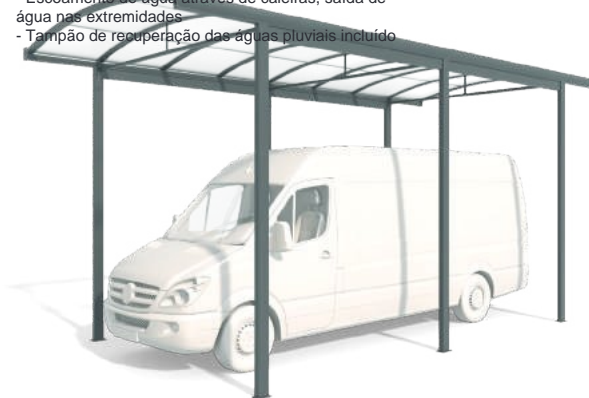
## Carport Autocaravana Curvo

- Poste 120x64mm, Viga 80x40mm, Caleira 93x141mm
- Alumínio termolacado Qualicoat / Qualimarine / Qualanod
- Placa de fixação ao solo

- Policarbonato translúcido 10 mm com tratamento anti UV, com persiana de poliéster, adesivo microperfurado

- escoamento de água através de caleiras, saída de água nas extremidades
- Tampão de recuperação das águas pluviais incluído

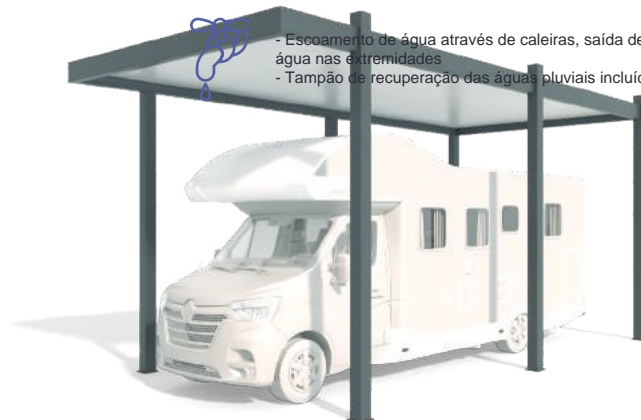
## Carport Autocaravana Design

- Poste 150 x 150 mm e Viga de caleira 238 x 100 mm
- Alumínio termolacado Qualicoat / Qualimarine / Qualanod
- Placa de fixação ao solo

- Painéis de telhado dupla camada de aço de 96 mm, isolados com poliuretano de 40 kg/m<sup>3</sup>

- escoamento de água através de caleiras perimetrais em alumínio, saídas de água nas placas de fixação ao solo

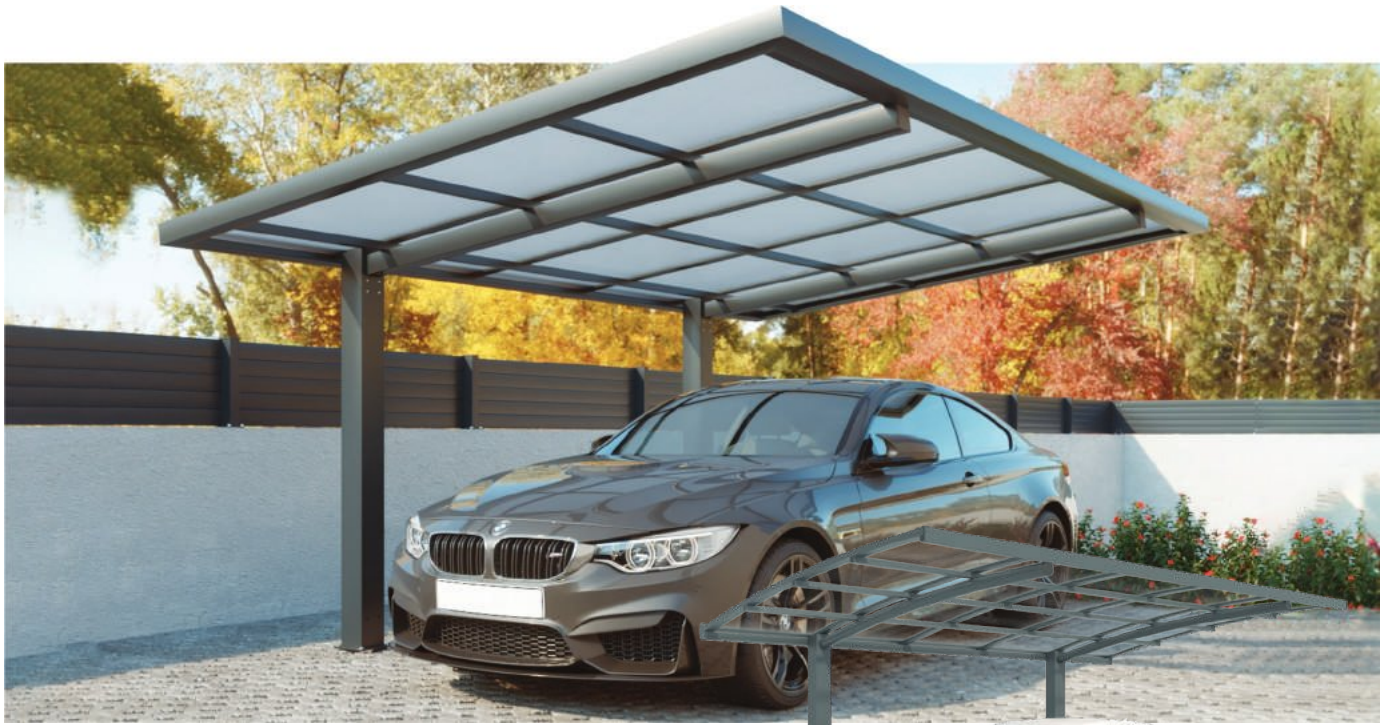
## Carport Grandlux Curvo

- Postes 150 x 150 mm, Vigas 100 x 100 mm, Viga 80 x 40 mm
- Alumínio termolacado Qualicoat / Qualimarine / Qualanod
- Perfil UNP para embutir no solo

- Policarbonato translúcido de 10 mm com tratamento anti UV, com persiana em poliéster, adesivo microperfurado

- Escoamento de água através da caleira, saída de água nas extremidades
- Tampão de recolha de águas pluviais incluído

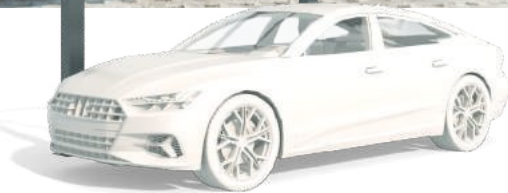
## Carport Grandlux Design

- Poste 150 x 150 mm, Vigas 100 x 100 mm, Viga 80 x 40 mm
- Alumínio termolacado Qualicoat / Qualimarine / Qualanod
- Perfil UNP para embutir no solo

- Policarbonato translúcido de 10 mm com tratamento anti UV, com persiana em poliéster, adesivo microperfurado

- Escoamento de água através da caleira, saída de água nas extremidades
- Tampão de recolha de águas pluviais incluído

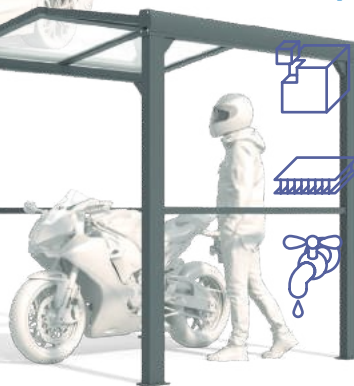
## Abrigo de Barbecue, Bicicleta, Caixote lixo

- Poste 120x64mm com travessas 40 x 40 mm, Viga 80x40mm, Caleira 93x141mm
- Alumínio termolacado Qualicoat / Qualimarine / Qualanod
- Placa de fixação ao solo

- Policarbonato translúcido 10 mm com tratamento anti UV, com persiana de poliéster, adesivo microperfurado

- Escoamento de água através de caleiras, saída de água nas extremidades
- Tampão de recuperação das águas pluviais incluído

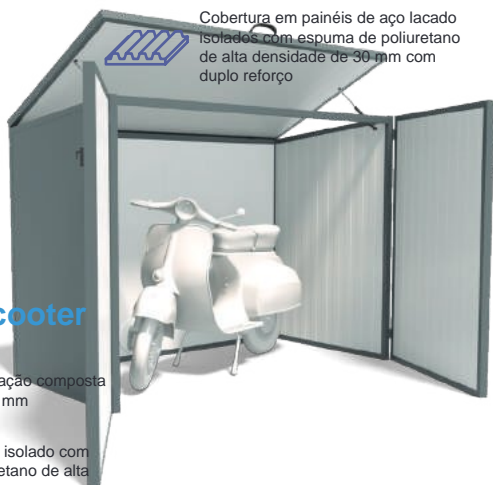
## Abrigo para Scooter

Estrutura da armação composta por painéis de 40 mm

Parede em painel isolado com espuma de poliuretano de alta densidade de 40 mm com revestimento em aço lacado

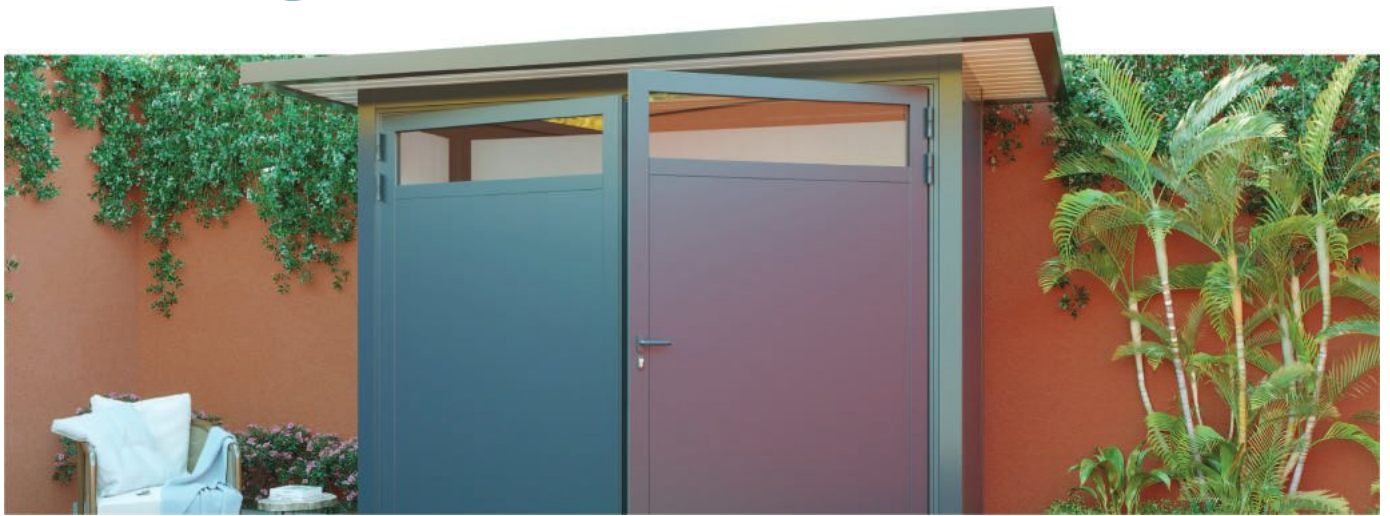
## Abrigo Policarbonato Modular

Estrutura da armação composta por Postes 100 x 100 mm, et Vigas 40 x 40 mm et 20 x 40 mm

Cobertura em policarbonato com tratamento anti UV, alveolar, 10 mm, claro

Parede em painel isolado com espuma de poliuretano de alta densidade de 40 mm com revestimento em aço lacado

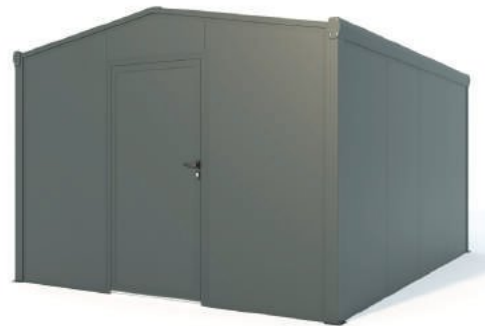
## Abrigo Plano Modular

Estrutura da armação composta por Postes e Vigas 100 x 100 mm

Cobertura em painéis de aço lacado isolados com espuma de poliuretano de alta densidade de 30 mm com duplo reforço

Parede em painel isolado com espuma de poliuretano de alta densidade de 40 mm com revestimento em aço lacado

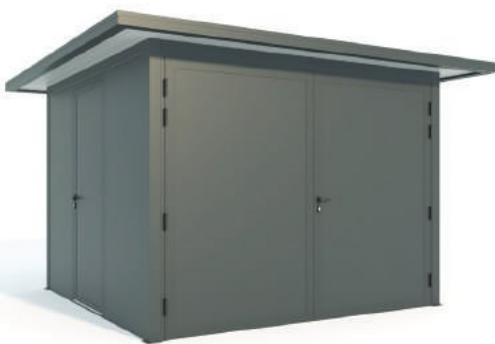
## Pool House Modular

Estrutura da armação composta por Postes e Vigas 100 x 100 mm

Cobertura em painéis de aço lacado isolados com espuma de poliuretano de alta densidade de 30 mm com duplo reforço

Parede em painel isolado com espuma de poliuretano de alta densidade de 40 mm com revestimento em aço lacado

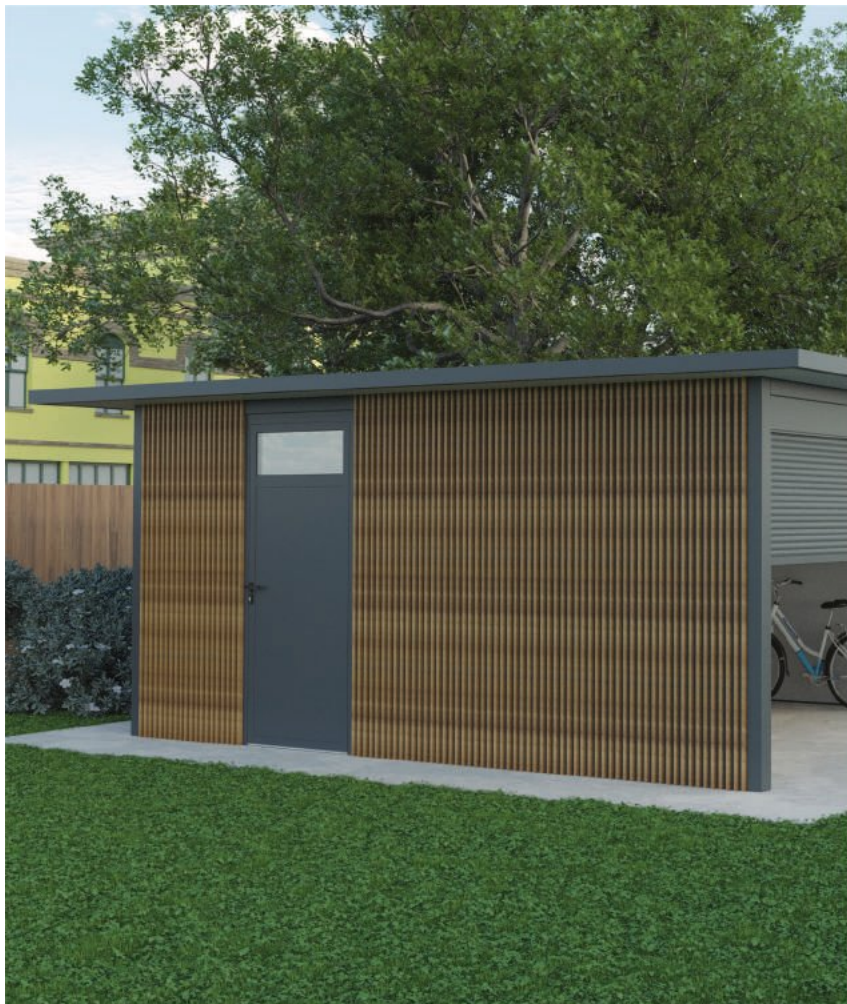
# Grampo de Alumínio

Grampo de alumínio genuíno em imitação de madeira de carvalho claro, fácil de instalar com cliques.
